Nº do relatório:  
**FM2976/21**

## **Relatório de inspeção em vaso sob pressão**

### **Separador de óleo 05 SO - 05 VP - 15**

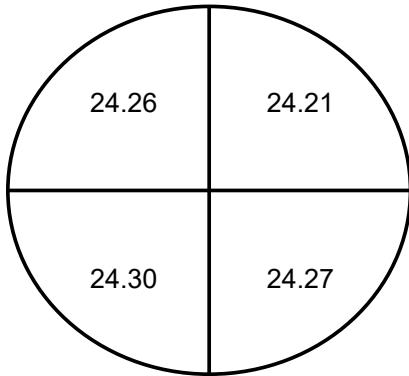
Tampo superior:

Menor espessura = **24.21** mm

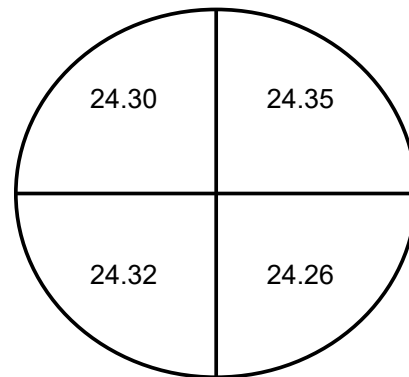
Tampo inferior:

Menor espessura = **24.26** mm

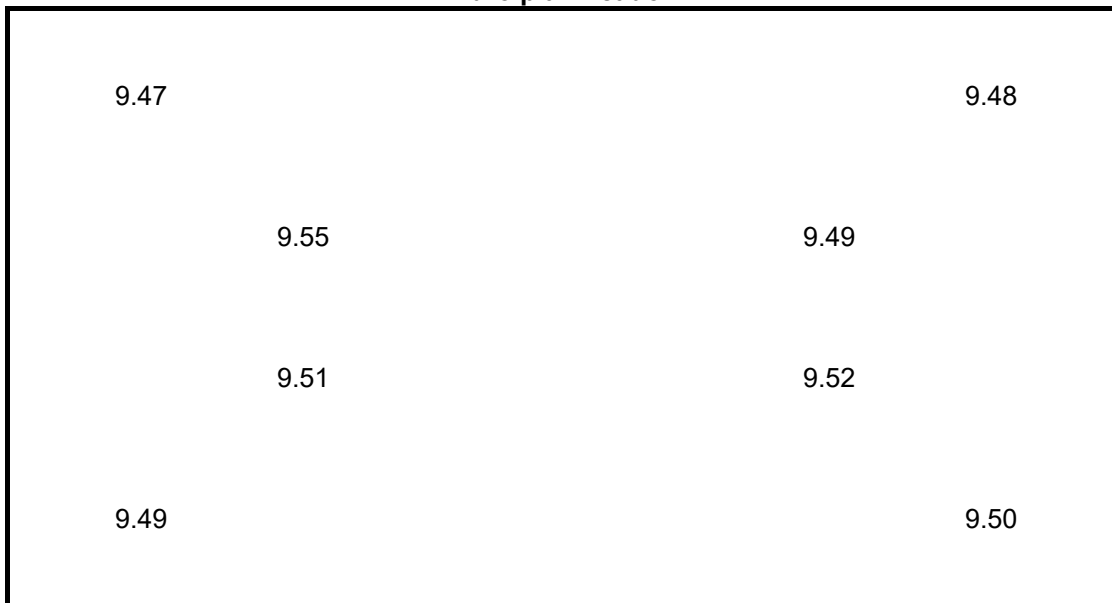
### Cilindro planificado

Menor espessura = **9.47** mm

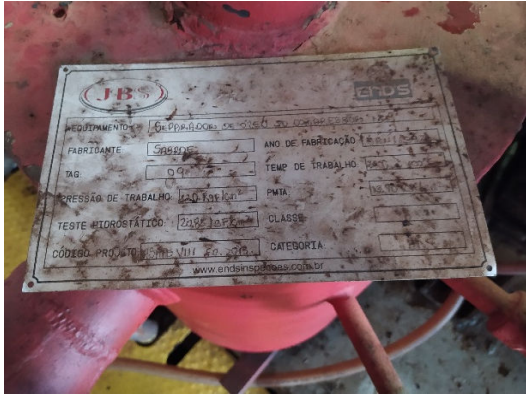
Placa de identificação

**1- Refazer placa de identificação indelével com as seguinte informações: (Fabricante; Número de identificação; Ano de fabricação; PMTA; Pressão de Teste hidrostático de fabricação; Código de Projeto e ano de edição), conforme NR-13.**

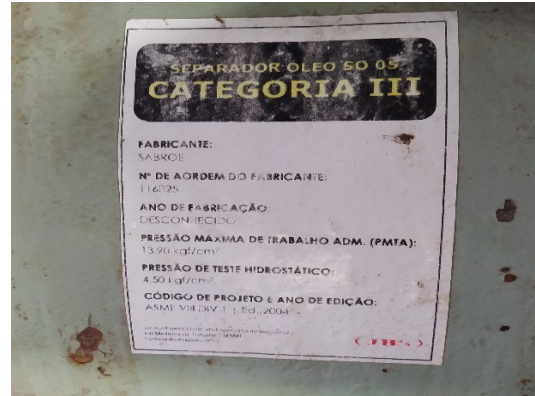
Placa com categoria

**2- Providenciar em local visível, a categoria do vaso e seu número ou código de identificação; podendo ser pintado, adesivo ou placas com visualização equivalente, conforme NR - 13.**

**3- Reconstituir a categoria do vaso para fins de melhor visualização, pois a mesma esta apagada, conforme NR-13.**

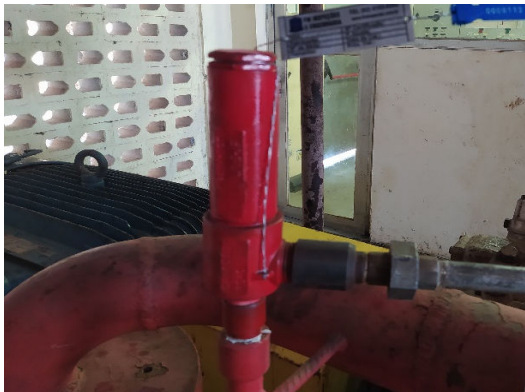
Válvula de segurança

**4- Providenciar instalação contra bloqueio inadvertido da válvula, conforme NR-13.**

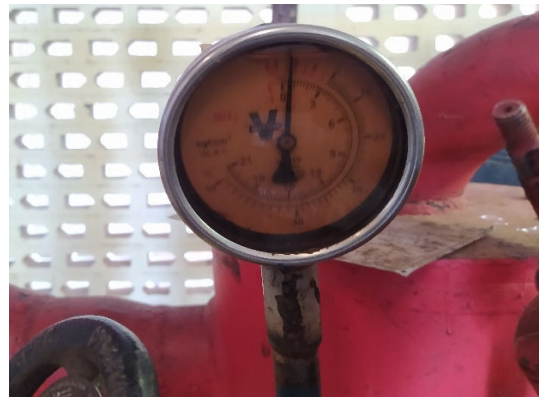
Manômetro

**5- Substituir instrumento que indique a pressão de operação, conforme NR-13.**
