Nº do relatório:  
**FM2975/21**

## **Relatório de inspeção em vaso sob pressão**

### **Separador de óleo 06 SO - 06 VP - 14**

**Empresa: JBS S/A .**  
**Endereço: Rodovia Br 158, S/N, Zona Rural - Lote 01 Gleba Caju Bloco A - Santana do Araguaia - Pará**  
**C.N.P.J: 02.916.265/0136-52**

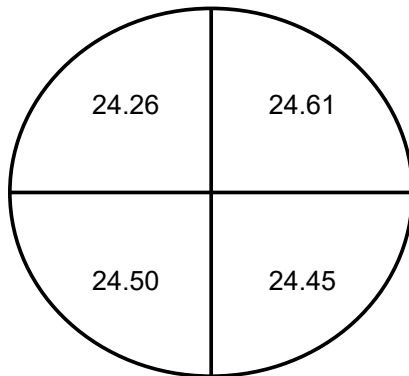
Tampo superior:

Menor espessura = **24.26** mm

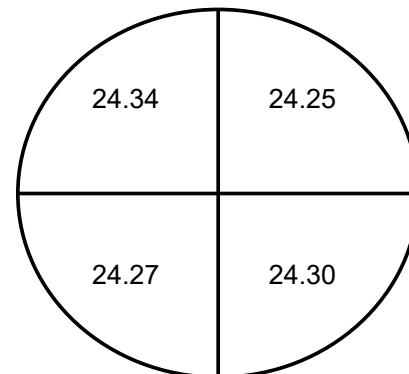
Tampo inferior:

Menor espessura = **24.25** mm

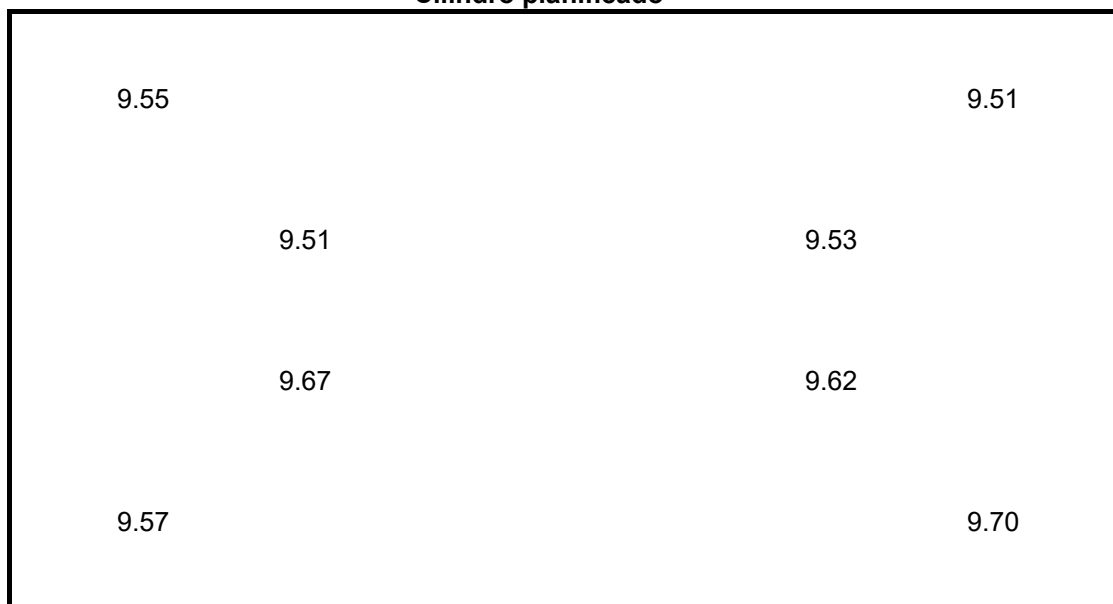
### Cilindro planificado

Menor espessura = **9.51** mm

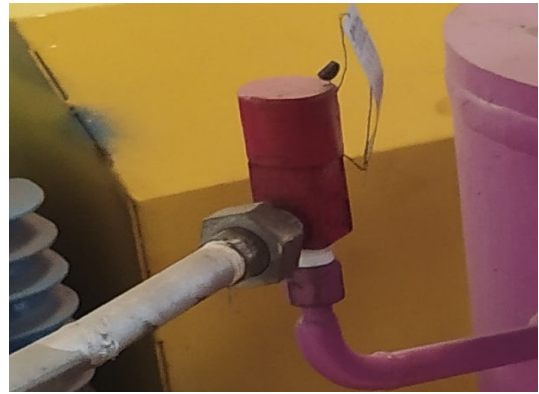
**Válvula de segurança**

Válvula 01	Válvula 02	Válvula 03
TAG:	PSV - 11	-	-
N° de série:	48377	-	-
Local:	Costado	-	-
Tamanho:	1/2"	-	-
Tipo de vedação:	Teflon	-	-
Fabricante/Modelo:	Sabroe	-	-
Pressão de Abertura:	16,0 Kgf/cm <sup>2</sup>	-	-
Em boas condições operacionais:	Sim	-	-
N° Certificado de calibração:	117	-	-
Data da calibração:	22/09/2021	-	-
Validade da calibração:	22/09/2022	-	-

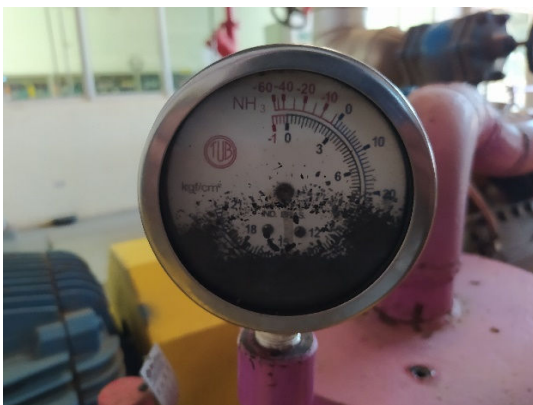
**Manômetro**

Instrumento 01	Instrumento 02	Instrumento 03
Instrumento:	Manovacuômetro	Manovacuômetro	-
TAG:	PI - 08	PI - 15	-
Fabricante:	TUB	Willy	-
N° de série:	-	-	-
Escala:	(-1) a 21 Kgf/cm <sup>2</sup>	(-1) a 12 Bar	-
N° Certificado de calibração:	Reprovado	112055	-
Data de calibração:	-	22/09/2021	-
Validade da calibração:	-	22/9/2022	-

**3- Substituir instrumento que indique a pressão de operação, conforme NR-13.**
