Nº do relatório:  
**FM2973/21**

## **Relatório de inspeção em vaso sob pressão**

### **Separador de óleo 08 SO - 08 VP - 17**

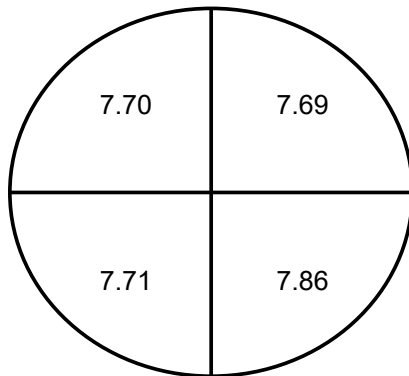
Tampo superior:

Menor espessura = **7.69** mm

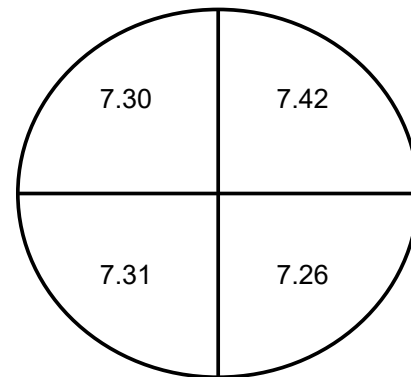
Tampo inferior:

Menor espessura = **7.26** mm

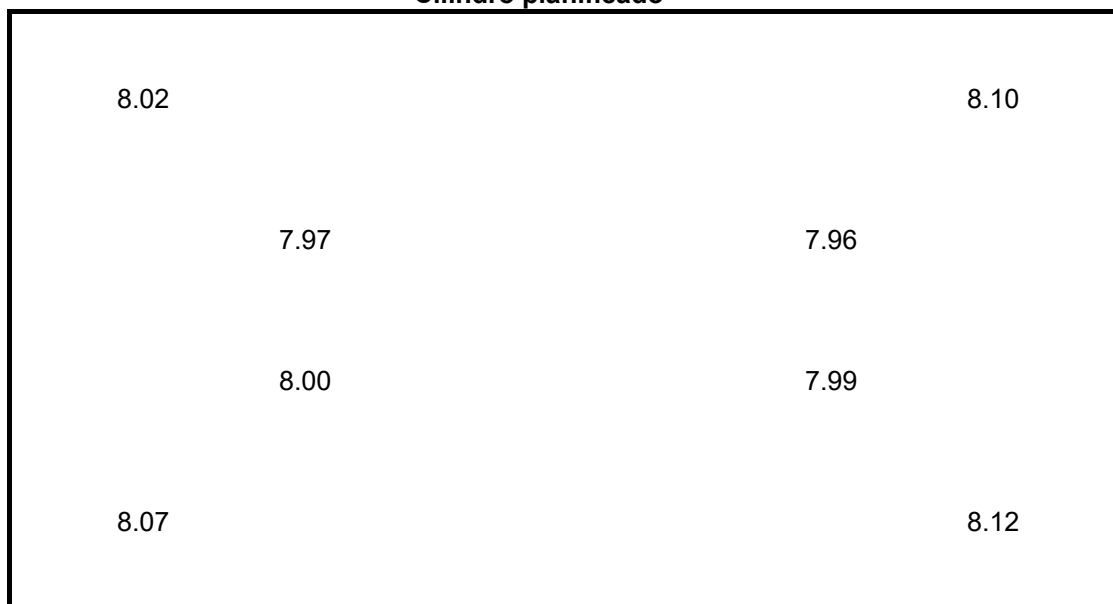
### Cilindro planificado

Menor espessura = **7.96** mm

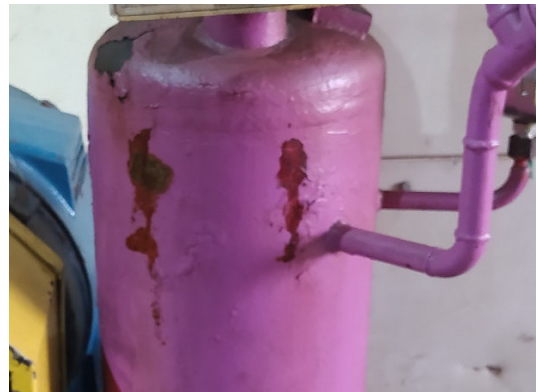
**Costado com oxidações**

**17 - Recomendações NR-13****1- Providenciar instalação contra bloqueio inadvertido da válvula, conforme NR-13.****2- Corrigir acentuado grau de oxidação no costado do vaso de pressão, com aplicação de tratamento anticorrosivo (pintura etc..), e mantê-lo em bom estado operacional.****18 - Observação / oportunidades de melhorias**
