Nº do relatório:
FM2818/21

Relatório de inspeção em vaso sob pressão

Separador de óleo 02 SO-02 VP 28

Empresa: JBS S/A .
Endereço: Rodovia Br 158, S/N, Zona Rural - Lote 01 Gleba Caju Bloco A - Santana do Araguaia - Pará
C.N.P.J: 02.916.265/0136-52

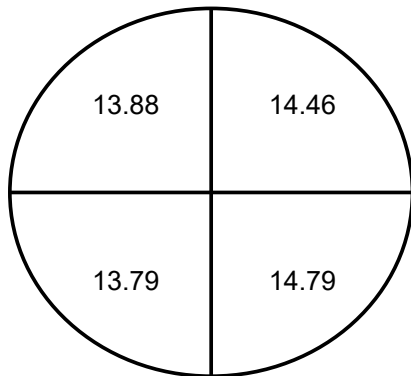
Tampo superior:

Menor espessura = **13.79** mm

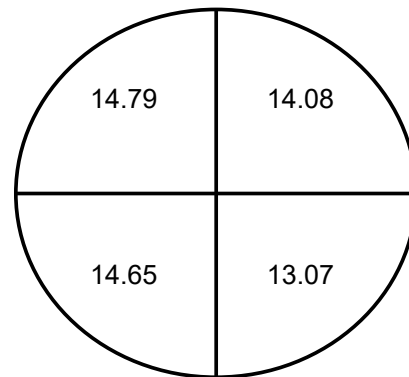
Tampo inferior:

Menor espessura = **13.07** mm

$$RL \text{ tempo inferior:} = \frac{(tm_{\text{m}} \text{ measured} - tm_{\text{m}} \text{ acceptable})}{CR} = \boxed{19} \text{ Anos}$$

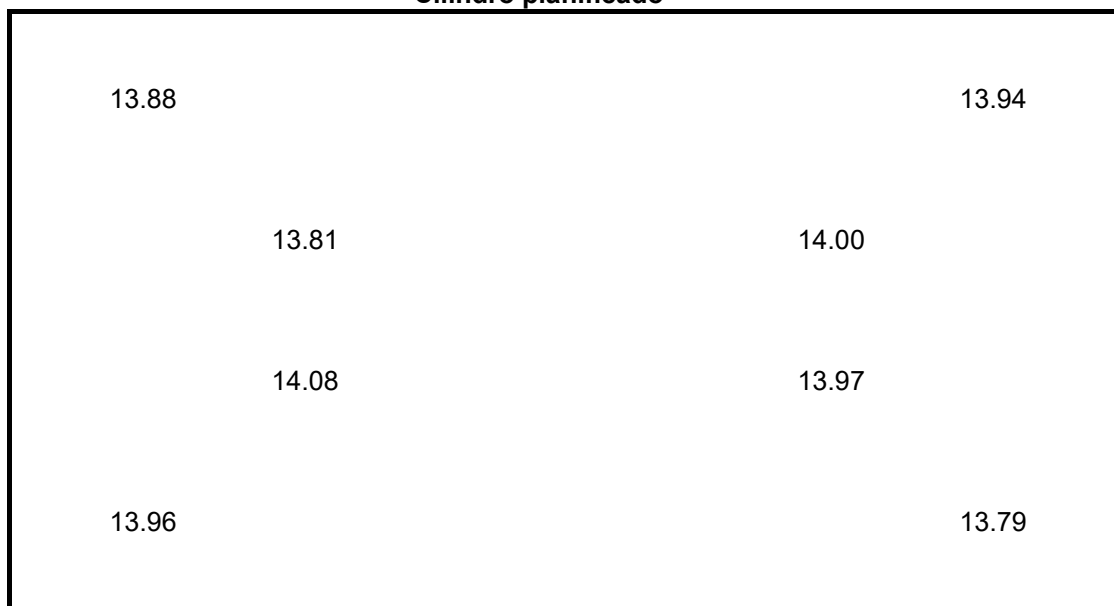
Cilindro planificado

Menor espessura = **13.79** mm

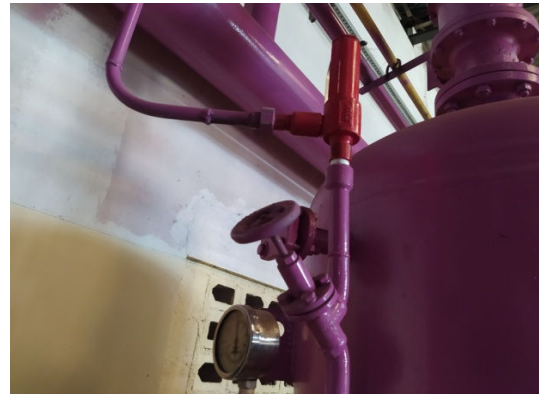
Valvula de segurança

Válvula 01	Válvula 02	Válvula 03
TAG:	PSV - 16	-	-
Nº de série:	771328	-	-
Local:	Costado	-	-
Tamanho:	3/4" x 1"	-	-
Tipo de vedação:	Teflon	-	-
Fabricante/Modelo:	Danfoss	-	-
Pressão de Abertura:	16,0 Kgf/cm ²	-	-
Em boas condições operacionais:	Sim	-	-
Nº Certificado de calibração:	116	-	-
Data da calibração:	22/09/2021	-	-
Validade da calibração:	22/09/2022	-	-

2 - Providenciar a remoção de bloqueio inadvertido de dispositivo de segurança do vaso de pressão em atendimento a NR-13.
