Nº do relatório:
FM2974/21

Relatório de inspeção em vaso sob pressão

Separador de óleo 07 SO - 07 VP - 16

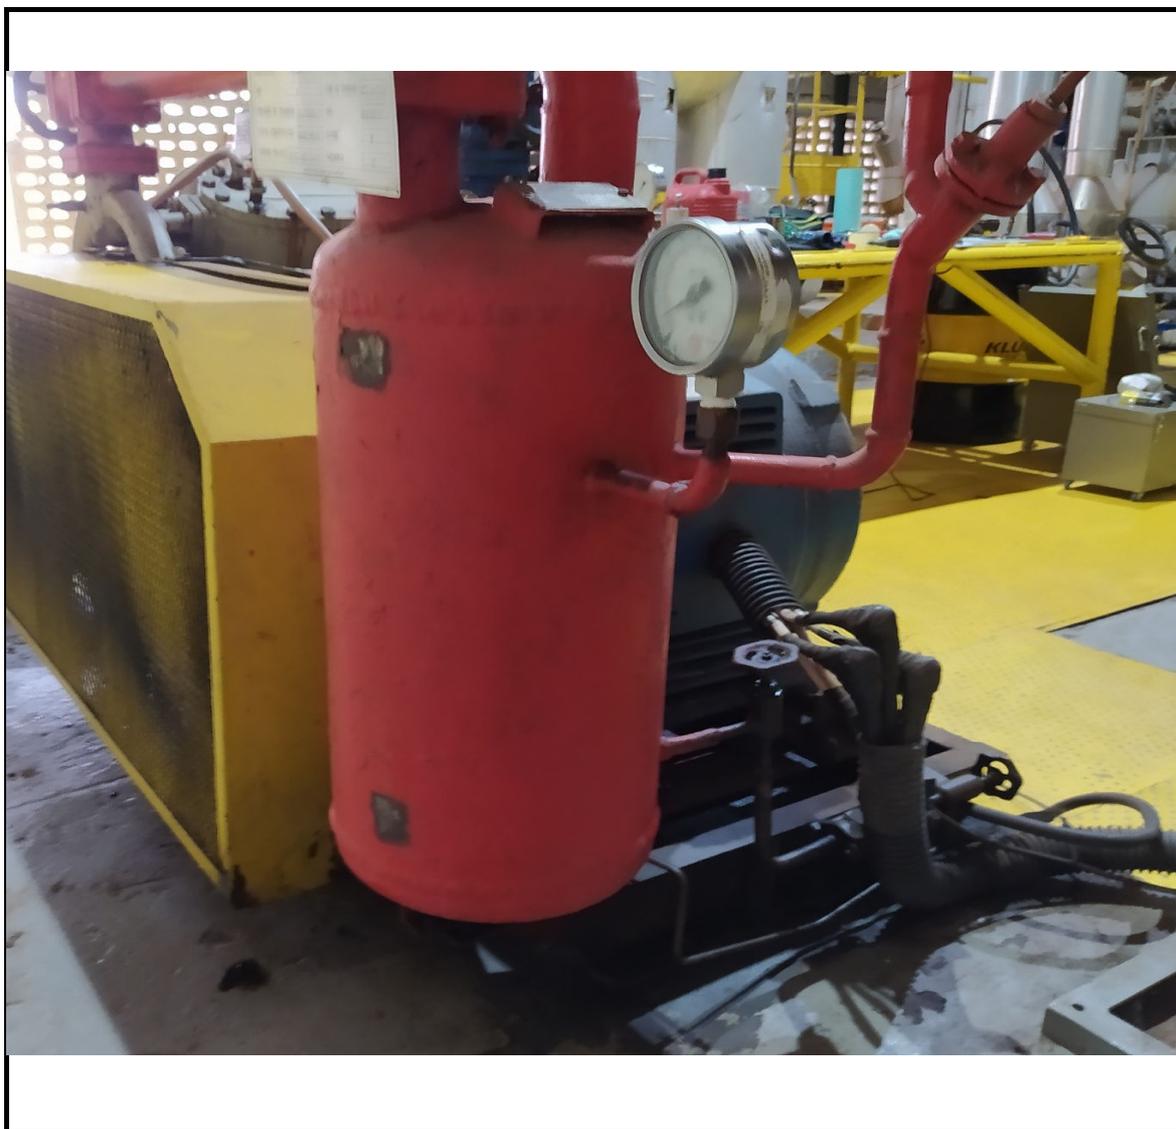
FM2974/21**13 - Croqui**

Comprimento entre Tampos:	520.00	mm
Diâmetro:	320.00	mm
Tampo superior:	80.00	mm
Tampo inferior:	80.00	mm
Espessura nominal de projeto casco	8.30	mm
Espessura nominal de projeto tampo superior:	8.30	mm
Espessura nominal de projeto tampo inferior:	8.30	mm

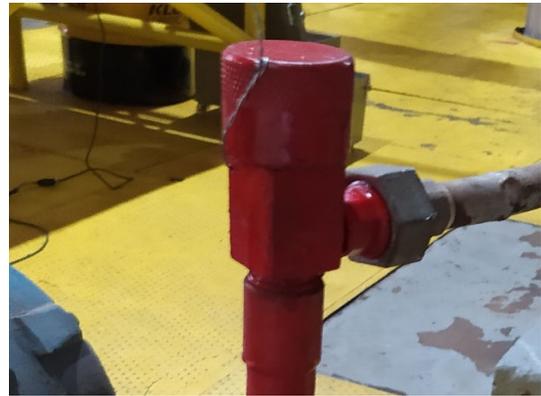
Válvula de segurança

Válvula 01	Válvula 02	Válvula 03
TAG:	PSV - 10	-	-
N° de série:	07029	-	-
Local:	Costado	-	-
Tamanho:	1/2"	-	-
Tipo de vedação:	Teflon	-	-
Fabricante/Modelo:	Madef	-	-
Pressão de Abertura:	16,0 Kgf/cm ²	-	-
Em boas condições operacionais:	Sim	-	-
N° Certificado de calibração:	114	-	-
Data da calibração:	22/09/2021	-	-
Validade da calibração:	22/09/2022	-	-

17 - Recomendações NR-13**1- Providenciar instalação contra bloqueio inadvertido da válvula, conforme NR-13.****2- Providenciar instalação de instrumento que indique a pressão de operação, conforme NR-13.****3- Corrigir acentuado grau de oxidação no costado do vaso de pressão, com aplicação de tratamento anticorrosivo (pintura etc.), e mantê-lo em bom estado operacional.****18 - Observação / oportunidades de melhorias**

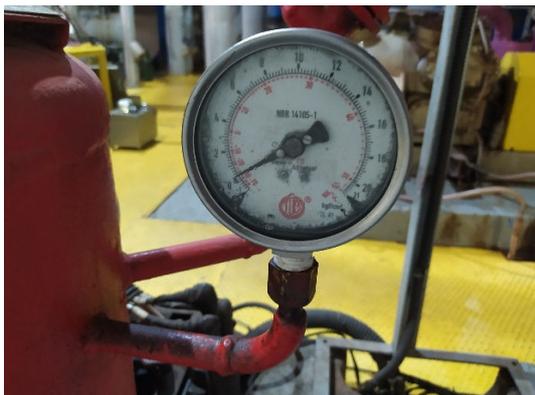
Instrumento 01	Instrumento 02	Instrumento 03
Instrumento:	Manovacuômetro	-	-
TAG:	PI - 09	-	-
Fabricante:	TUB	-	-
N° de série:	-	-	-
Escala:	(-1) a 21 Kgf/cm ²	-	-
N° Certificado de calibração:	Reprovado	-	-
Data de calibração:	-	-	-
Validade da calibração:	-	-	-
